Verificación de Cumplimiento del Plan de Monitoreo de la Ría de Bahía Blanca

**CONSORCIO DE GESTIÓN DEL PUERTO DE
BAHÍA BLANCA (CGPBB)**

*“Dragado del Canal Interior del Puerto de Bahía
Blanca”*

INFORME DEL MONITOREO RIA BAHIA BLANCA

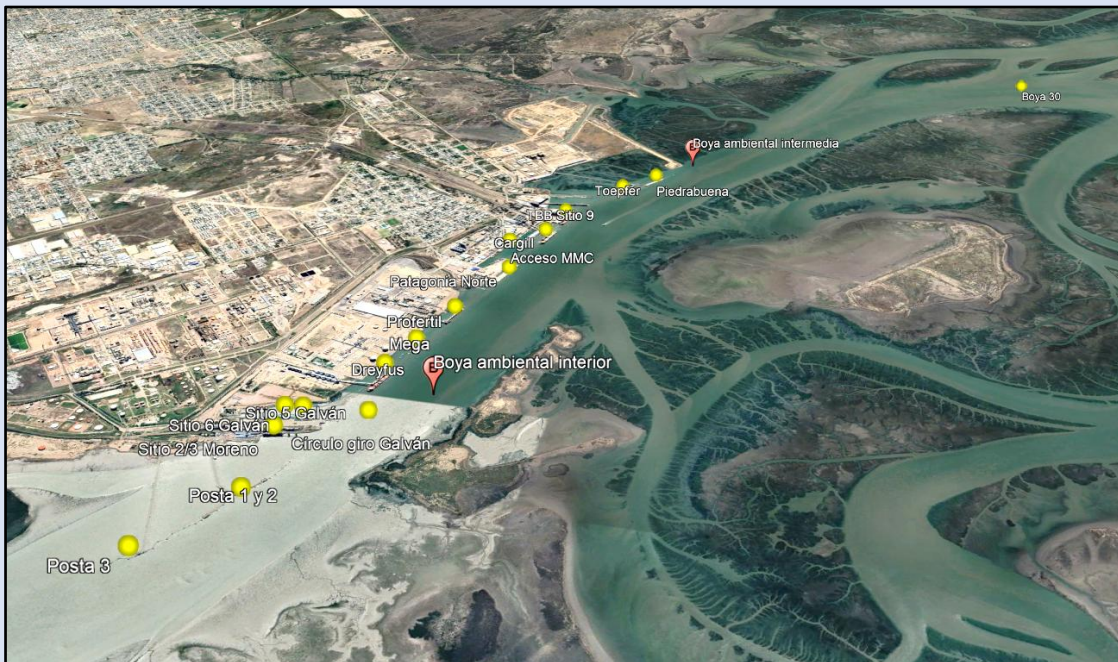
Mapa de los sitios del Monitoreo y Boyas ambientales

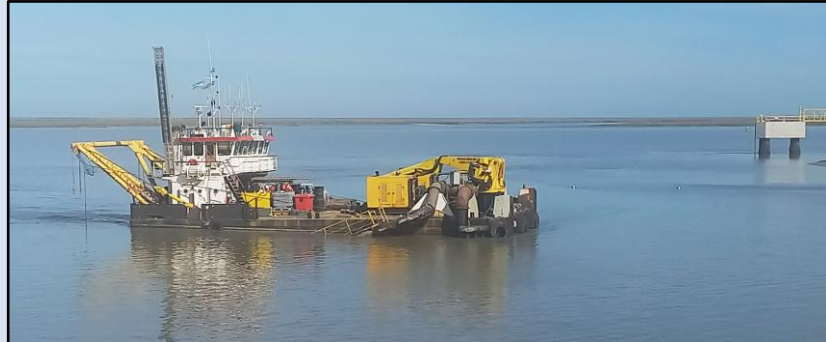
Seguimiento de las operaciones de la draga

Draga DN28 en operación en Pto. De Ingeniero White

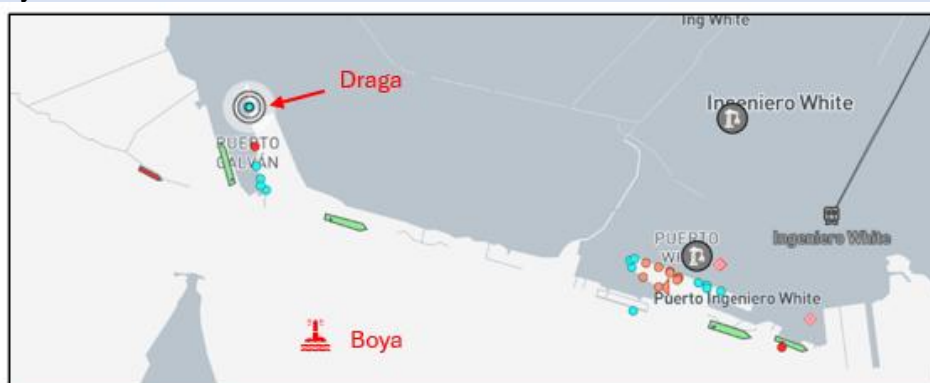
Secuencia de imágenes de la ubicación de la draga DN28 y los valores ambientales de la boya interna e intermedia.

Boya Puerto de Bahía Blanca Interior				
Ultimo registro 2025-04-24 10:50:00				
Conductividad del Agua (-0.5m) 43.00 (mS) (min.) 1.60 (med.) 44.90 (max.) 55.90	Temp. del Agua (-0.5m) 17.2 (°C) (min.) 12.5 (med.) 17.0 (max.) 20.1	Material en Suspensión (-0.5m) 396 (-) (min.) 0 (med.) 142 (max.) 743	Oxigeno Disuelto (-0.5m) 8.63 (mg/L) (min.) 6.88 (med.) 8.28 (max.) 9.20	Velocidad Corriente (-1.0m) 0.28 (m/s) (min.) 0.02 (med.) 0.61 (max.) 2.00
Temp. del aire (+2.0m) 22.9 (°C) (min.) 9.6 (med.) 17.9 (max.) 29.6	Velocidad Viento (+2.0m) - (km/h) (min.) 0.0 (med.) 0.0 (max.) 0.0	Dirección Viento (+2.0m) WNW (moda) WNW	pH 8.06 (pH) (min.) 7.42 (med.) 8.03 (max.) 8.23

Boya Puerto de Bahía Blanca Intermedia				
Ultimo registro 2025-04-24 10:50:00				
Conductividad del Agua (-0.5m) 30.70 (mS) (min.) 3.60 (med.) 39.57 (max.) 69.90	Temp. del Agua (-0.5m) 16.4 (°C) (min.) 7.3 (med.) 16.0 (max.) 19.4	Material en Suspensión (-0.5m) 93 (-) (min.) 2 (med.) 18 (max.) 98	Raw Voltaje (-0.5m) 0.206 (v) (min.) 0.022 (med.) 0.215 (max.) 0.361	Velocidad Corriente (-1.0m) 0.54 (m/s) (min.) 0.00 (med.) 0.57 (max.) 1.80
Temp. del aire (+2.0m) 16.3 (°C) (min.) 2.3 (med.) 15.7 (max.) 33.5	Velocidad Viento (+2.0m) - (km/h) (min.) 0.5 (med.) 15.4 (max.) 71.5	Dirección Viento (+2.0m) N (moda) N

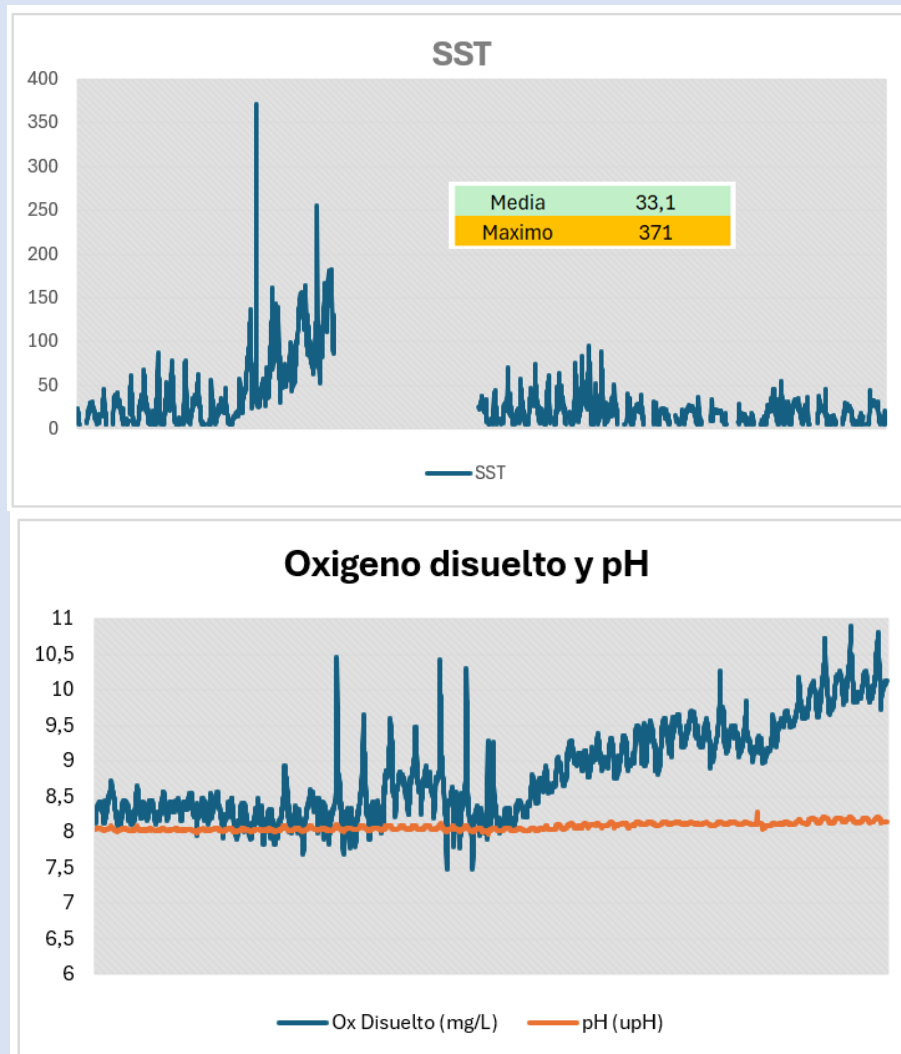
Registros de las boyas ambientales del mes de marzo.

Son registros de mes anterior a las tareas de dragado, y pueden considerarse valores de base previos al inicio de la obra.

El siguiente gráfico muestra los valores de SST, Oxígeno disuelto y pH registrados durante el mes de marzo/2025

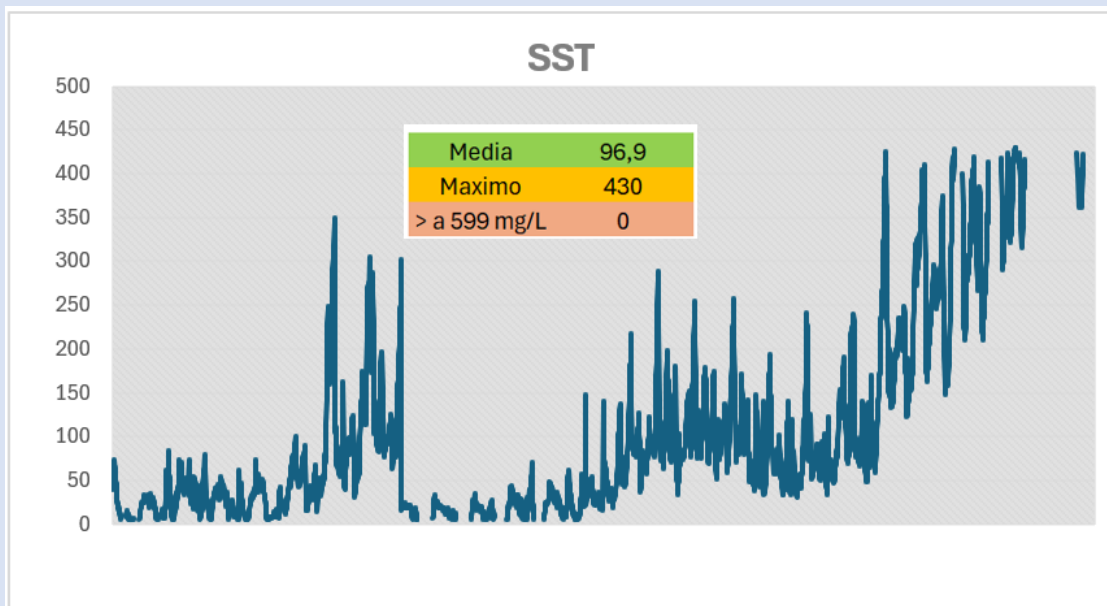
Los siguientes gráficos corresponden al mes de abril en días donde se ejecutaba la tarea de dragado. Cabe mencionar que dichas actividades solo se realizan con marea bajante.

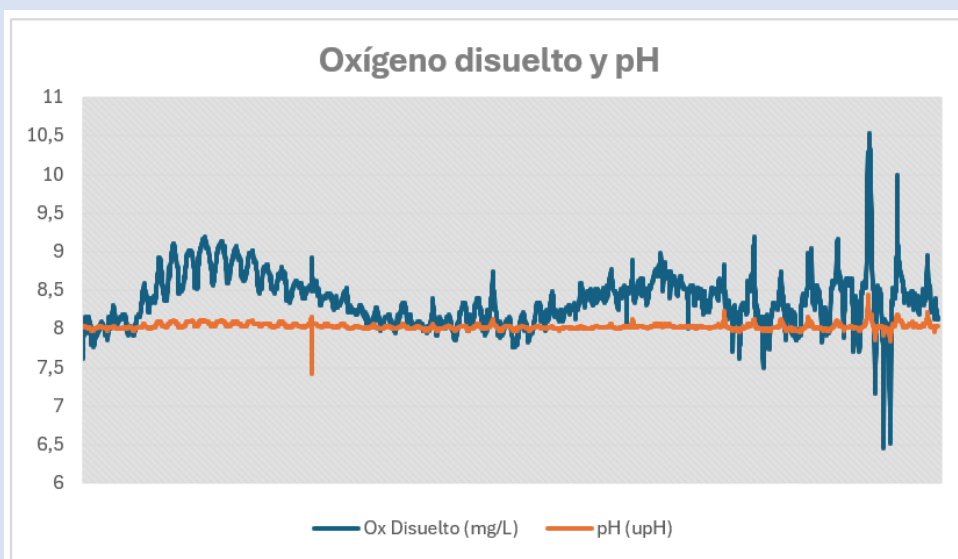
En ninguna oportunidad se superaron los valores de Alerta para seguimiento de las tareas de control, tampoco los valores Críticos declarados en el Plan de Gestión Ambiental:

Valores de SST (mg/l)	
Valor medio de máximos históricos	499
Valor Alerta	599
Valor Critico	748
