# Monitoreo del Estuario de Bahía Blanca Diciembre 2022

## “Monitoreo de la Ría de Bahía Blanca”

### Verificación de Cumplimiento del Plan de Monitoreo de la Ría de Bahía Blanca

*“Dragado del Canal Interior del Puerto de Bahía Blanca”*

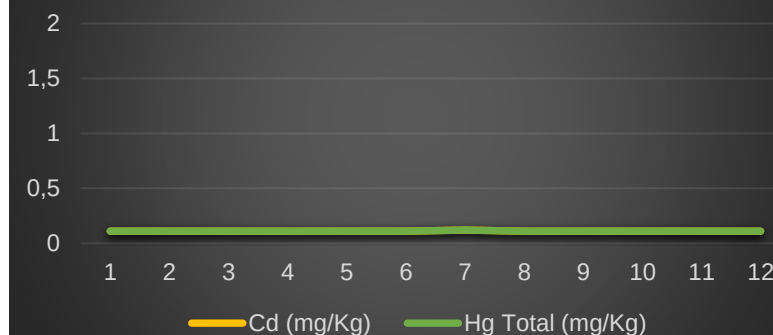
### Concentración normalizada de metales

Los metales pesados evaluados y el Arsénico fueron detectables en todos los puntos de monitoreo. El Cadmio presentó valores no detectables en todos los puntos al igual que el Mercurio Total, esta información puede ser constatada en los protocolos para informe entregados por laboratorios IACA, anexados a este documento. Los resultados ND, reportados para metales pesados y Arsénico, fueron normalizados con el límite de detección del método

Ninguna de las concentraciones detectadas superó el Nivel I de categorización. Todos los sedimentos monitoreados resultaron de Categoría A, según el Art. 20 – Anexo I de la Resol. 263/2019.
